Ørredbestande, gydeaktivitet og fysiske forhold i udvalgte vandløb i Odsherred Kommune 2012/13

Historie og vurdering af status 1900 - 2012
Screening af begrænsende forhold samt indsatsmuligheder

Odsherred
Kommune

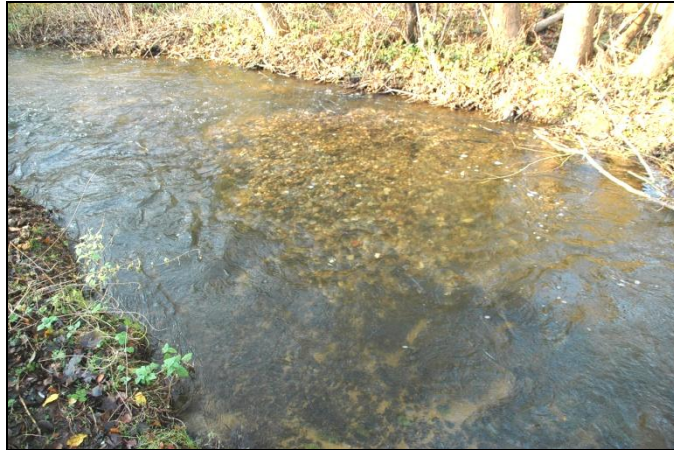
Foto 1. Frisk gydegravning på ca. 1 m² etableret af havørreder i et lille gydevandløb. Selve området med gydeegnet bund fremstår som et stryg og der ses pletter med sand imellem småstenene. Det indikerer et højt sandindhold.

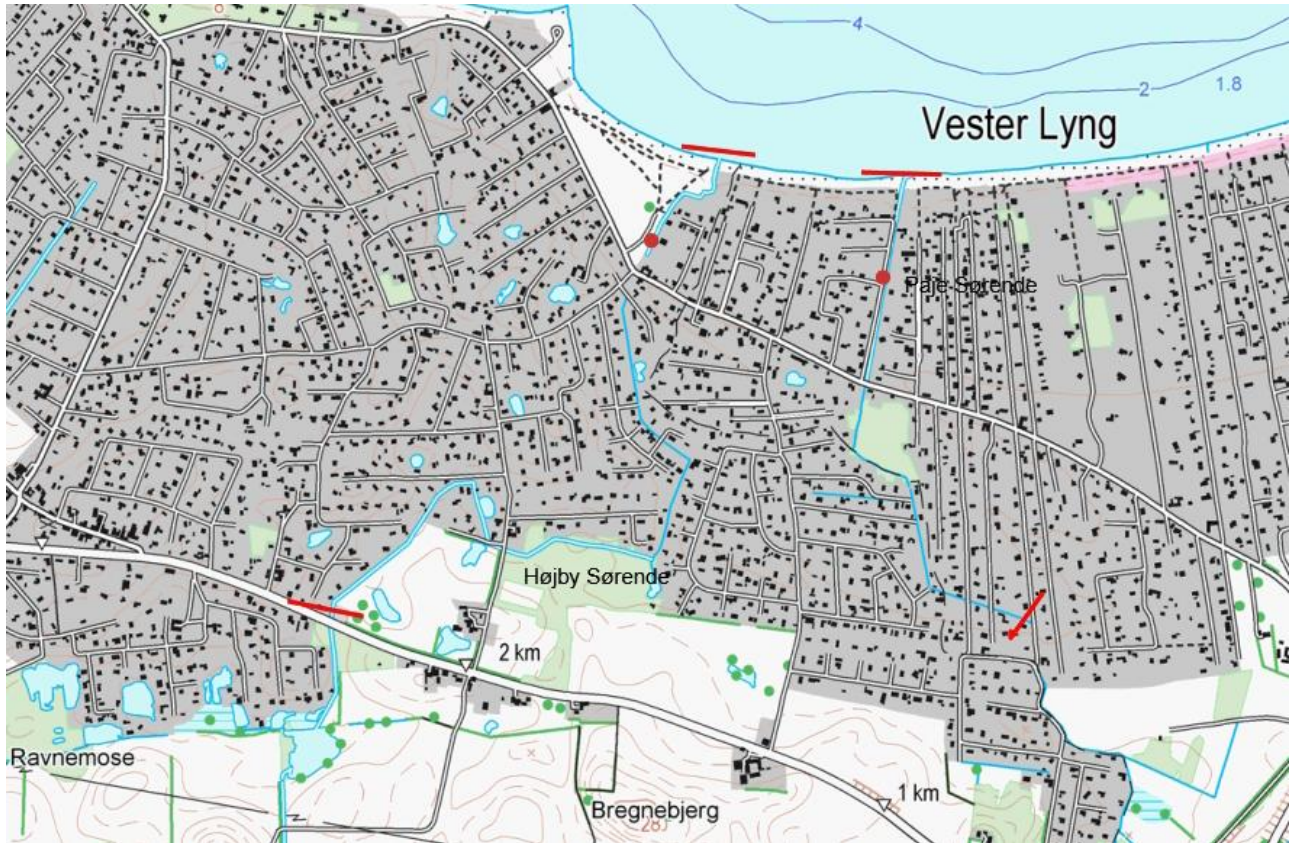
Figur 3. Den nedstrøms del af Paje Sørende og Højby Sørende, målestok ca. 1:25.000. Røde prikker markerer el-fiskestationer.

Paje Sørende har sit opland opstrøms den afvandede Nygård Sø, som genskabes om få år. Højby Sørende danner afløb fra den genskabte Højby Sø. De udmunder i Nyrup Bugt til Kattegat jævnfør figur 3.

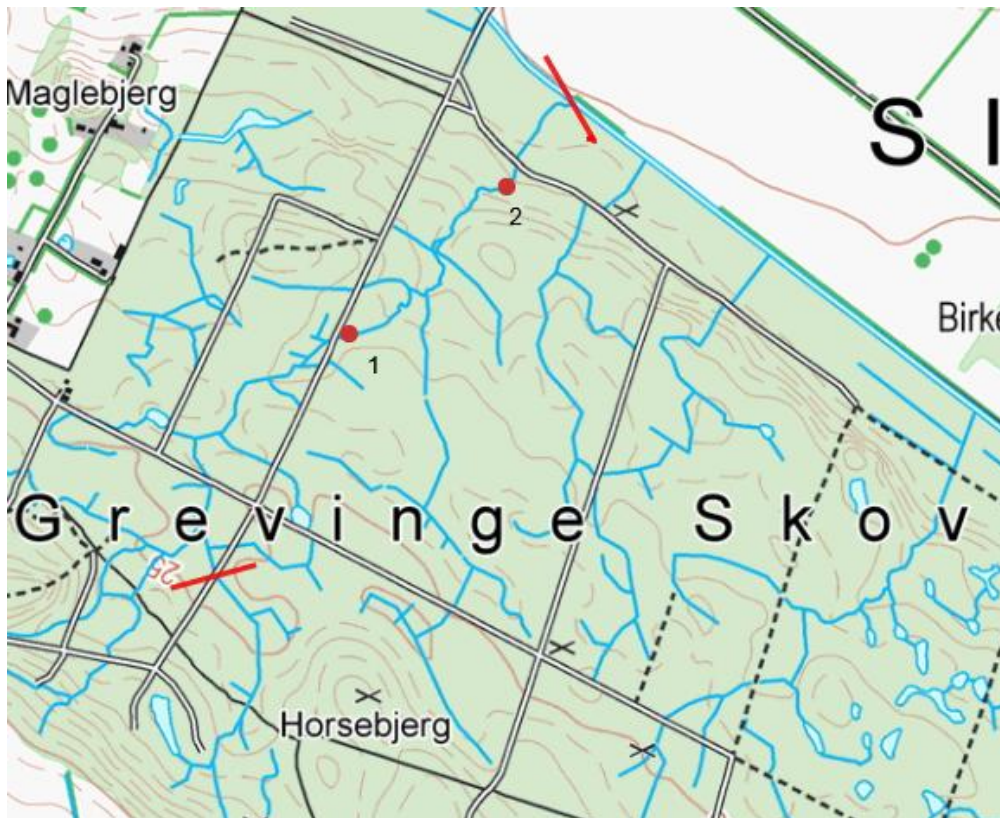
Figur 4. Bække i Grevinge Skov, målestok ca. 1:25.000. Med el-fiskestationer (1 og 2).

Den vestlige bæk kommer ud af rør i skovens sydlige udkant og har herfra et forløb med en meget høj vandløbskvalitet igennem skoven til udløbet i Sidinge Fjords Sydkanal. En mindre bæk øst herfor er ligeledes flot, men den tørrer ud hvert år.

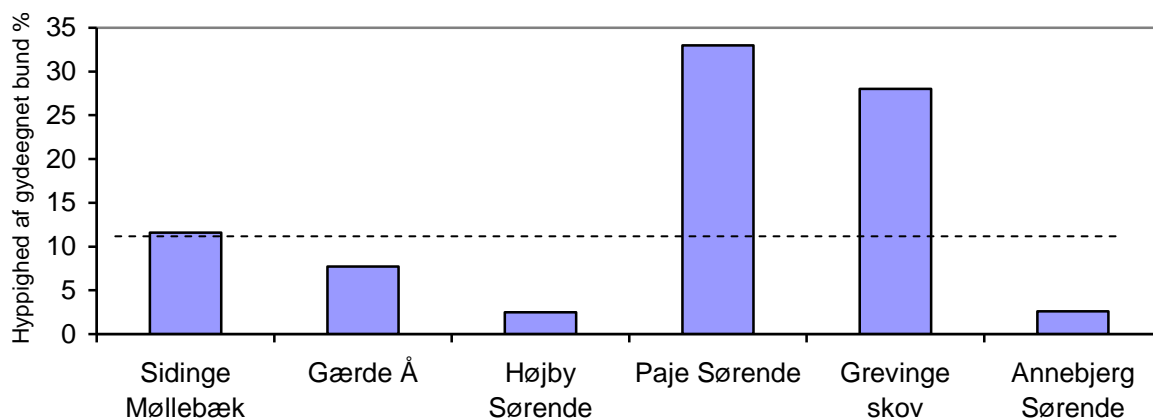
Figur 6. Andel af gydeegnet bund som procent af det totale bundareal. Den stiplede linje viser, de 10 % af bunden, der antageligt skal være egnet til gydning, for at ørredbestanden kan opnå en god størrelse.

Der var mangel på gydeegnet bund i 3 vandløb. I de 2 var der betydeligt mere end de 10 % som antages at være nødvendigt for at sikre en tilfredsstillende tæthed af yngel jævnfør figur 6.

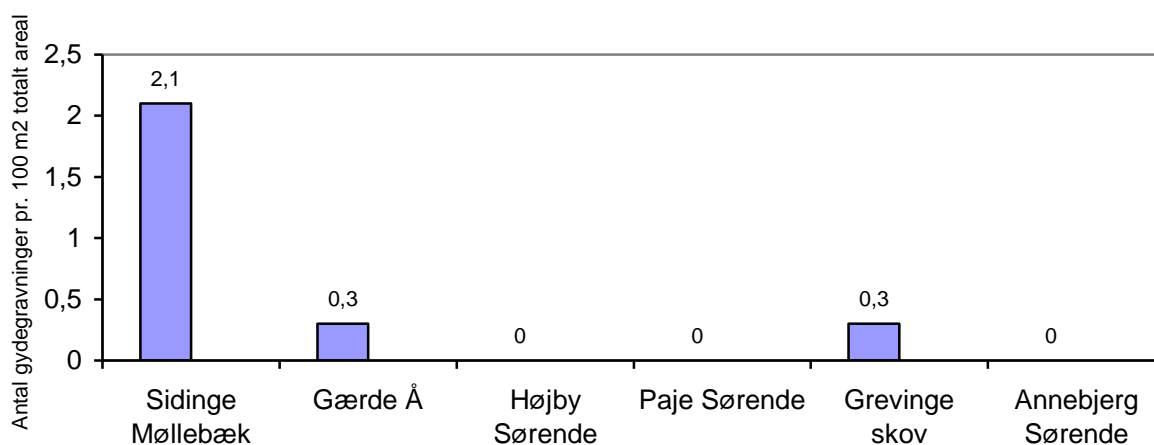
Figur 7. Tætheden af gydegravninger pr. 100 m² totalt opvækstareal i de 6 vandløb.

Tætheden af gydegravninger er afgørende for, om der kommer yngel nok til, at der kan opnås tilfredsstillende bestandstætheder. Det kan ikke siges præcis, hvor stor en gydetæthed, der er nødvendig, da bl.a. overlevelsen i småstenene kan være meget forskellig alt efter gydeområdernes kvalitet. Dog vil der antageligt skulle være en tæthed på omkring 0,5 - 1 gravning pr. 100 m² vandløbsbund i et typisk dansk vandløb med reduceret overlevelse pga. sandvdring mm. I så fald er der en ret beskedent gydetæthed i vandløbene undtagen i Sidinge Møllebæk jævnfør figur 7.
